KILIÇÖZÜ ÇAYI AŞAĞI HAVZASI'NIN (KIRŞEHİR)
UYGULAMALI JEOMORFOLOJİSİ

YÜKSEK LİSANS TEZİ

ELAZIĞ-2015

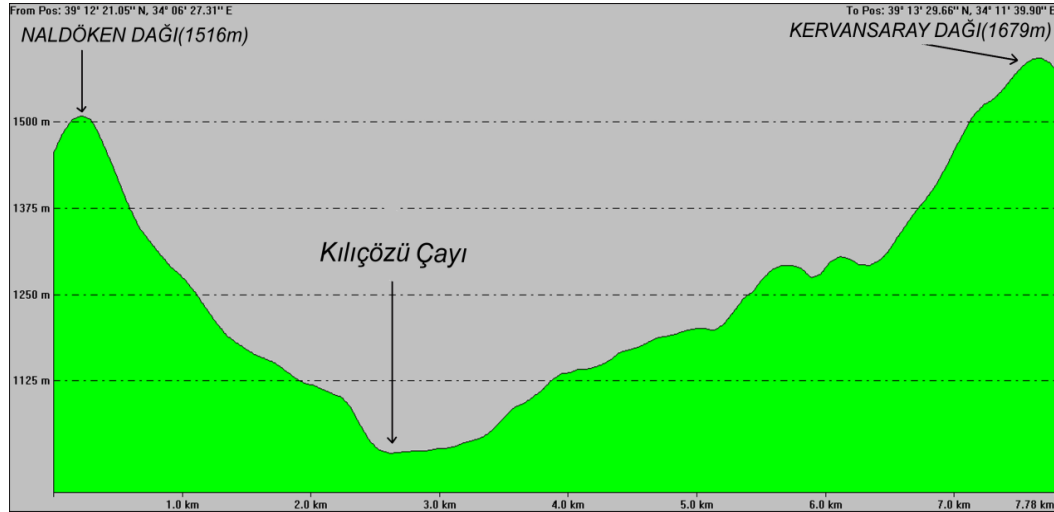
Kılıçözü Çayı Aşağı Havzası'nda enine profillerinde en dikkat çekici özellik havzanın doğu ve batıdan yüksek dağlık alanlarla çevrelenmiş olmasıdır. Bu dağlık alanlar arasında kalan sahada eğim havza tabanı özelliği gösteren düzlük alanlara doğrudur. Ancak taban arazilerde eğim değerleri çok fazla değişmeyip düşük değerler göstermektedir. Havza tabanının Kılıçözü Çayı tarafından yarılmış olması alanın bir plato alanına karşılık geldiğini gösterir. Havzada 950-1050 m yükseltileri arasındaki düzlüklerin geniş yer tuttuğu görülmekte olup bu yükseltiler arasında kalan alanın büyük bölümü Neojen yaşlı aşınım ve birikim düzlüklerinden oluşmaktadır. Yapı üzerinde gelişmiş olan bu düzlükler akarsular tarafından parçalanmış olduğundan özellikle Kılıçözü Çayı'nın doğu yamacında profilde belirgin bir şekilde görülmektedir. Bu yüzeyler batıda daha sınırlı görülmektedir. Bunun sebebi ise Naldöken Dağının vadiden itibaren yapısal özelliklere de bağlı olarak aniden yükselmesi ve kütleli bir yapıya sahip olması etkili olmuştur (Şekil 9).

Şekil 9. Naldöken Dağı ile Kervansaray Dağı arasında Kılıçözü Çayı Vadisi'nin enine profili.

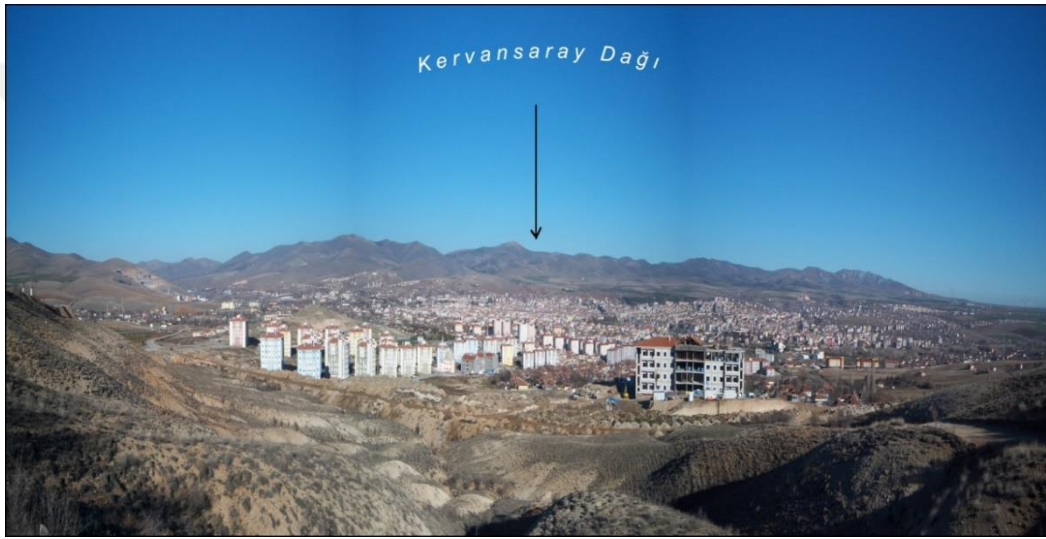
Foto 2. Akbayır Tepe'den Kervansaray Dađı'nın genel görünümü

belirginliđi azalan, ilçenin kuzeydođusunda yeniden yükselen bu dađlar, Nevşehir kuzeyindeki Kızıldađ ile birleşir. Kervansaray Dađları'nın en yüksek noktası 1679 m olup, Kırşehir'in kuzeydođusunda yer alır. Dađın diđer önemli yükselteleri ise; Aşađı Yel Deđirmen Tepesi(1588), Sarıtaş Tepesi(1523), Kartal Tepe(1665), 'dir. Akarsuların açtığı derin vadilerle parçalanmış dađ, aşınma sonucu bazı yerlerde yer yer düzleşmiştir. Ormanlık alanın lokal bölgeler hariç bulunmadığı bu dađlarda, hâkim bitki örtüsü bozkırdır. Ayrıca şiddetli aşınma sonucu yer yer düzleşerek platolara dönüşmüştür. Yıpranmış bir morfolojiye sahip Kervansaray Dađı üzerinde basamaklar halinde izlenebilen aşınım yüzeyleri mevcuttur (Foto 2).

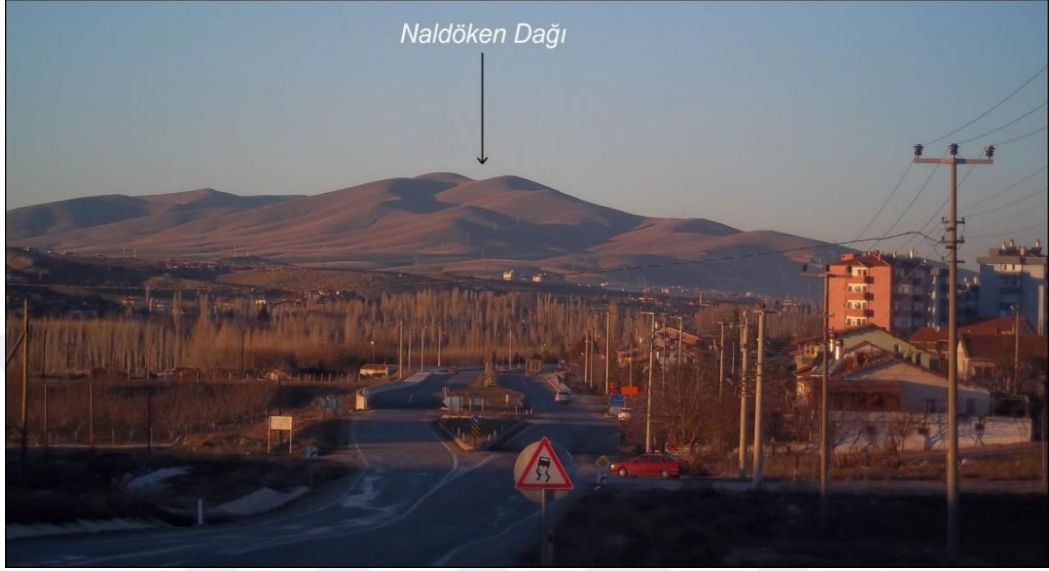
Foto 3. Kırşehir'in güneyinde yer alan Güldiken Mahallesi'nden Naldöken Dağı'nın genel görünümü

oluşan dereler bulunur. Bunlardan en önemlisi: Gedik Dere, Üçkuyu Deresi, Obruk Deresi, Meşeli Deresi'dir. Bu dağlık kütlede de etkili olan step vejetasyonuna bağlı olarak özellikle güney ve güneybatı kısımlarında şiddetli erozyona bağlı olarak anakayalar bariz bir şekilde yüzeye çıkmıştır (Foto 3).

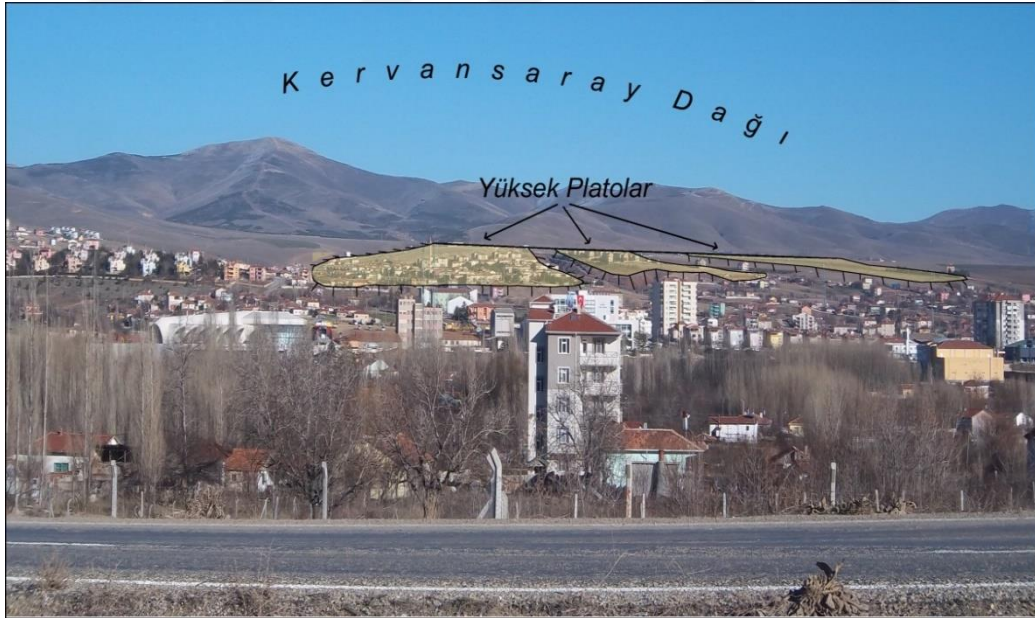
Foto 4. Kervansaray Dağı yamaçlarında yer alan yüksek platoluk alanlar

Havzada yer alan yüksek platolar 1100-1200 m yükselti basamağı ile yerleşmelerin seyrekleştiği bir alan olmakla birlikte, bazı mahalleler bu basamakta yer almışlardır. Bu alan Kırşehir vadisine doğudan ve batıdan karışan dereler tarafından yarılması sonucu oluşmuş bir plâto sahasıdır. Bu alanda eğimin az olduğu yerler bazı mahallelerin (Kından, Ökse v.b.) yerleşim sahası olmuştur. Bu yerleşmeler birbirine yakın mesafelerde bulunan toplu dokulu köy yerleşmelerinden oluşmaktadır. Toprak, su ve eğim gibi elverişli coğrafi şartların burada bulunmaması yerleşmeleri Kırşehir vadisinde toplanmaya zorlamış bulunmaktadır (Foto 4).

Eğimin fazla ve topoğrafik şekillerin daha belirgin ve çıkıntılı olduğu kent merkezi kuzeydoğu kısmında yer alan platolar yerleşmeye uygun değildir. Bunlarla birlikte suyun bulunmaması ve ulaşım ağının gelişmemiş olmasına bağlı olarak bu kesimdeki yüksek platolar üzerinde yerleşmeler yoğun değildir (Foto 4).

Platonun geniş düzlüklerinde şiddetli erozyon egemendir. Bunda yüzeyin bitki örtüsünden yoksun olması yanında havzayı meydana getiren kayaçların nitelikleri etkili olmaktadır. Kırşehir il merkezinin doğusundaki Platolar GB-KD yönünde akan derelerin açtığı vadilerle parçalanmıştır. Büyük bölümü kuru tarıma ayrılan ve orman örtüsünden yoksun olan platolar, İç Anadolu'nun karasal iklim kuşağı içerisinde yer aldığından bitki örtüsü açısından da zengin değildir. Daha çok step dışında bütünüyle çıplak arazilerden oluşmaktadır (Foto 4).

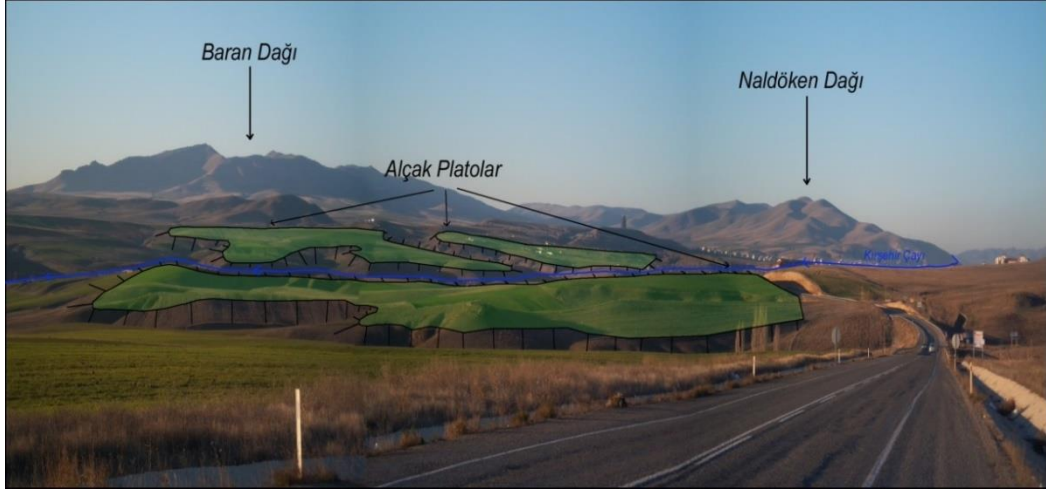
Foto 5. Naldöken Dağı güneyinde yer alan alçak platolar

Havzada yer alan alçak platolar 950-1050 m arasında yer almaktadır. Doğal olarak alçak plato alanları yüksek platolara göre çok az parçalanmış olup çoğu yerde dalgalı düzlükler halinde görülmektedir. Neojen birimlerin yarılmaları ile oluşan bu platolar yatay yapıda gelişen plato özelliği göstermektedir. Görsel birimler üzerinde oluşan ve yataya yakın yapıya bağlı olarak dik yamaçlı bazı vadilerin oluşmasına imkân vermiştir (Foto 5).

Plato alanlarında yer yer az yüksek, aşınmayla daha belirginleşmiş çeşitli yükseltilerde bulunan tepeler yer almaktadır. Bunlar havza tabanına eğimli yüzeyler üzerindeki küçük düzlük tepeler reliefin dikkat çeken unsurları arasında yer almaktadır (Foto 5).

Alçak platoluk alanlar düzlük sahalara karşılık geldiğinden dolayı makinalı tarım yaygınlık kazanmıştır. Tarla tarımının ağırlıklı olduğu şehir merkezinin güneyine doğru olan platolar üzerinde yer yer nadasa bırakılan araziler bulunur. Naldöken Dağının güneye doğru olan uzantılarını teşkil eden platolar üzerinde fazla yüksek olmayan küçük tepeler de mevcuttur (Foto 5).

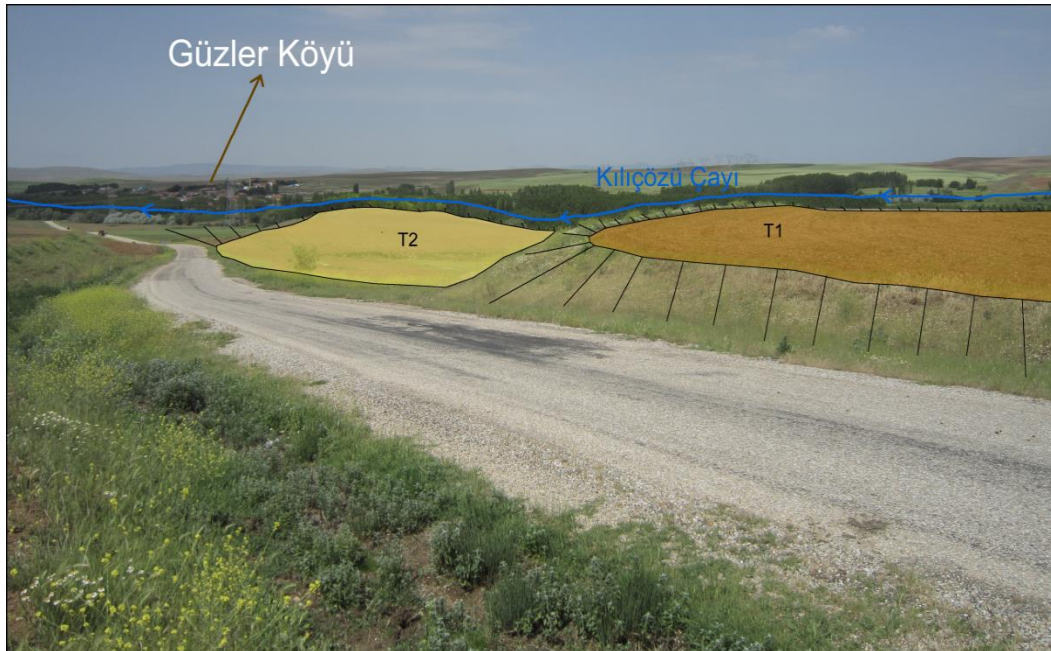
Bölgedeki taraça seviyeleri arasında en üst basamağı oluşturan 30-50 m taraçası, çalışma alanında ancak belirli lokasyonlarda gözlenmektedir. En yüksek taraçalar genellikle aşındırılarak yamaç görünümüne yakın bir görünüm almışlardır. Bu bölgede taraça deposunun kalınlığı yaklaşık 20 metredir. Flüvyal istif içerisinde genellikle tane destekli, yarı yuvarlaklaşmış, çapraz ya da yatay tabakalanma gösteren orta-iri boyutlu çakıllardan oluşmaktadır (Foto 6).

Foto 6. Güzler köyü doğusunda görülen T1 ve T2 Taraçaları

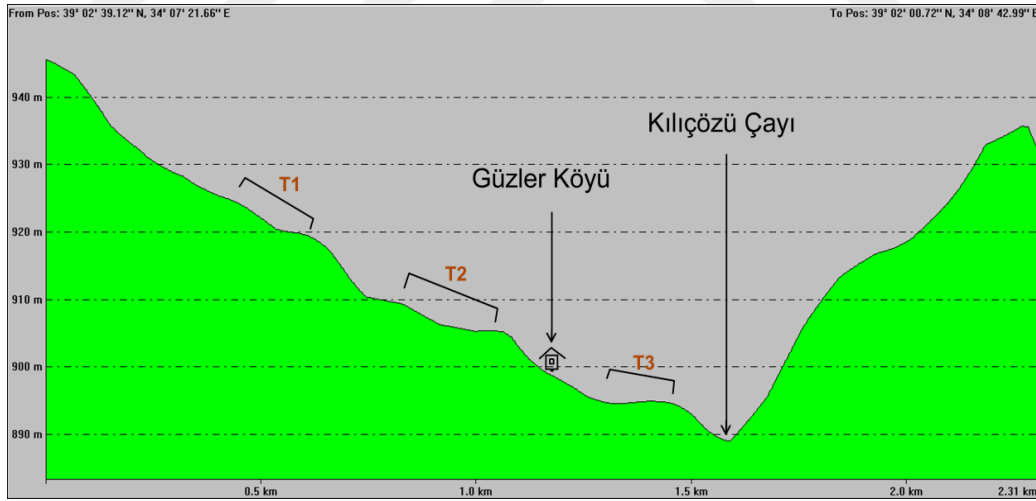
Bu taraçalar daha çok Kılıçözü Çayı'nın batısında özellikle de Güzler köyü ve kuzey kesimlerinde görülmektedir. Bugün bu taraçaların büyük bölümü özellikle de şehir merkezinin kurulu olduğu alanların güneyinde bahçe ve tahıl tarımı alanları olarak kullanılmaktadır. Bunların boyutları akarsuyun yatak ve zemin özelliğine bağlı olarak bazı alanları geniş yer kaplarken bazı yerlerde ise geçmişte meydana gelen iç ve dış kuvvetlerin de etkisi ile küçük alanlı düzlükler olarak karşımıza çıkmaktadır (Şekil 15).

Şekil 15. Kılıçözü Çayı Aşağı Havzasında Güzler Köyü civarında görülen taraçaları gösteren profil kesiti

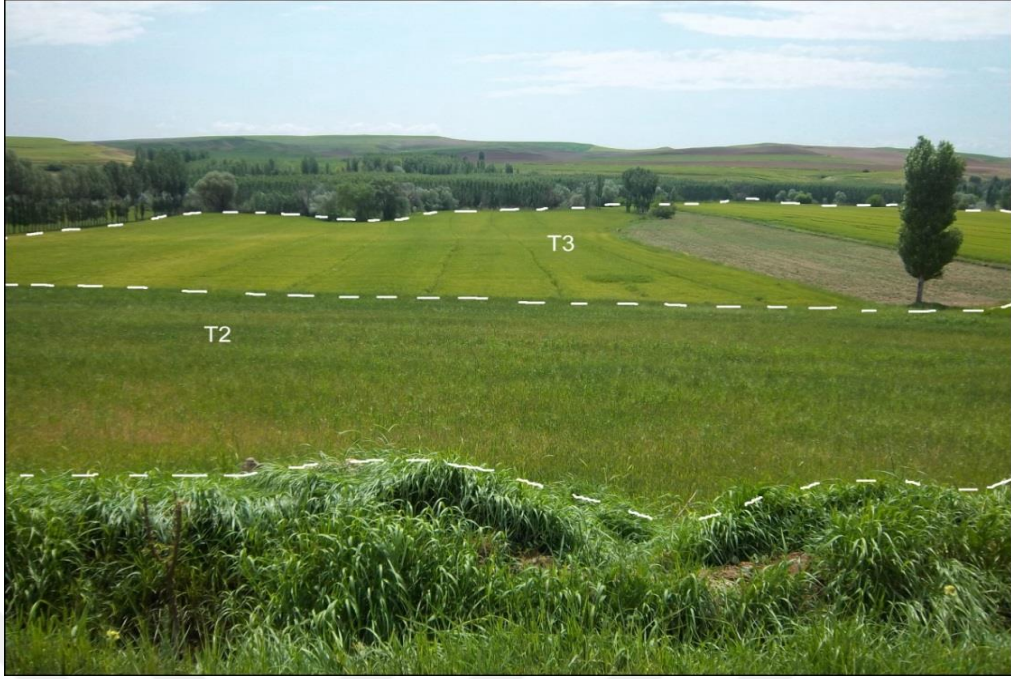
Bölgedeki mevcut taraça basamaklarından ikinci seviyeyi oluşturan 10-20 m taraçası, çalışma alanı içerisinde geniş alan kaplamaktadır. Taraça deposu genellikle 5-6 metre kalınlıkta, yarı yuvarlaklaşmış, tane destekli orta-küçük boyutlu çakıllardan oluşmaktadır (Foto 7).

Foto 7. Kırşehir'in güneyinde yer alan Güzler Köyü civarında görülen T2 taraçaları

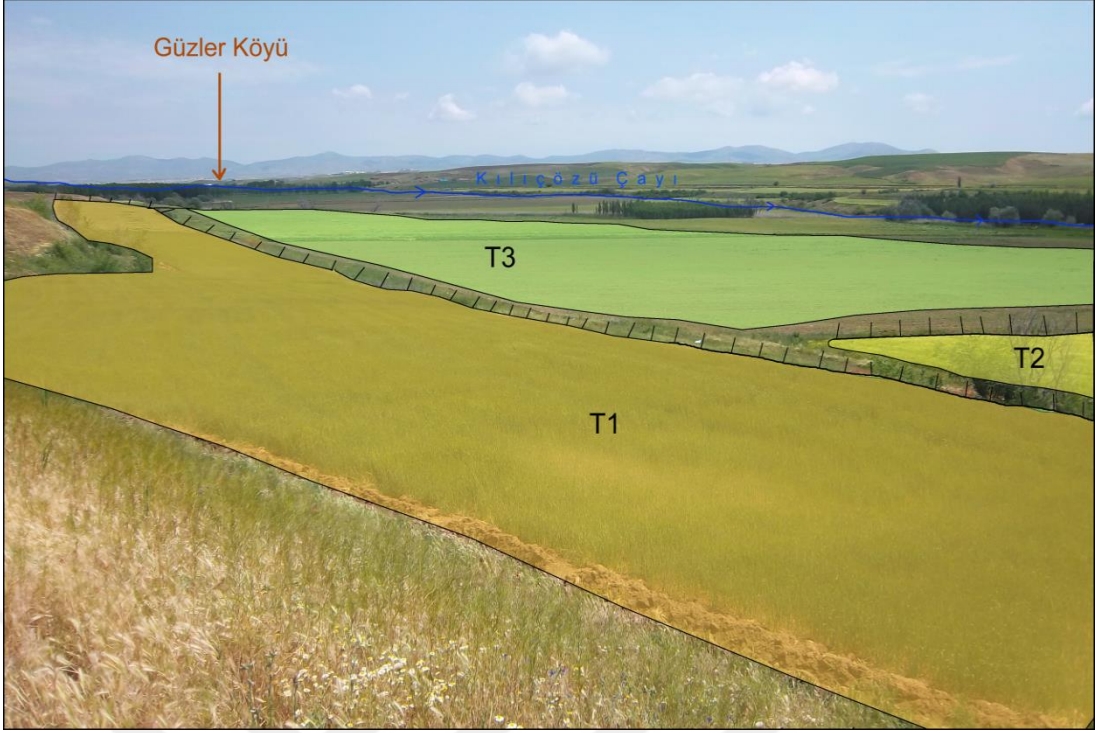
Foto 8. Kırşehir'in güneyinde yer alan Güzler Köyü civarında görülen T1,T2,T3 taraçaları

Söz konusu 3-5 m taraçaları, çalışma alanı içerisinde vadi tabanından yüksekte ince unsurlu çakıllardan oluşmaktadır. Bu seviye, vadinin doğu ve batı yamaçları boyunca genellikle karşılıklı uzanmakta ve vadi boyunca güneye doğru devam etmektedir. Çalışma alanında en fazla devamlılık gösteren bu taraçalar vadi boyunca aşınımından kurtulmuş alanlarda parçalar halinde olarak görülmektedir. Bugün bu taraçaların büyük bölümü bahçe alanı olarak kullanılmaktadır (Foto 8).

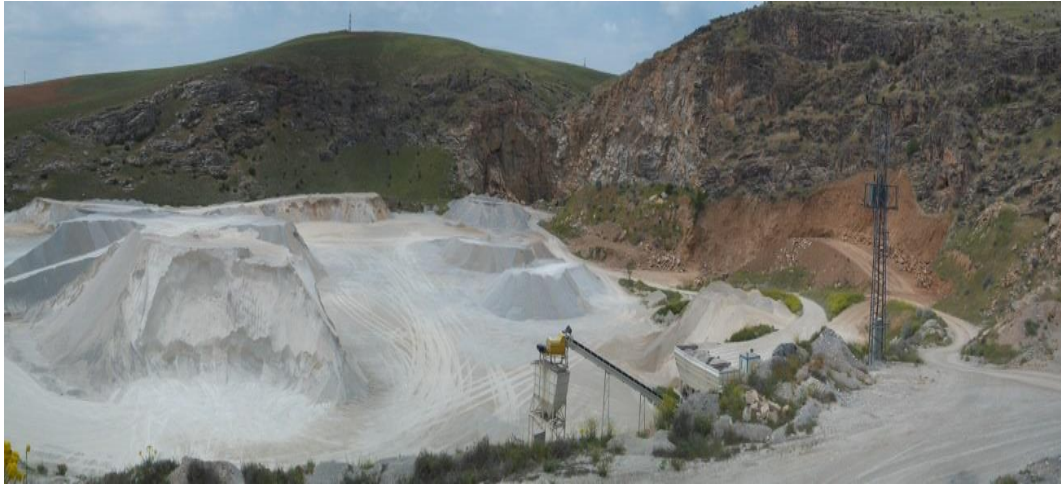
Dolinin üzerinde yer aldığı Paleozoik kütle, kristalize kalker ve mermerlerden oluşmaktadır. Özellikle dolinin batı yamaçlarında açılan taş ocağında yapılan tespitlere göre bir fay aynasına tekabül eden bu yamaçların üst kısmında yaklaşık 40-45 m kalınlığında tabakalı kristalize kalker ve mermerlerin yer aldığı tespit olunmuştur. Bu 40-45 m'lik kalker katmanının altında ise görünen kısmıyla yaklaşık 5 m. kalınlığında bir metamorfik serinin yer aldığı görülmüştür. Daha aşağılarda da bu metamorfik seri kolüvial malzeme altında kaybolmaktadır. Söz konusu metamorfik seri içerisinde genellikle kalksilikatik şistler, kalkşistler, kuvars şist, talk şist, klorit şist, piroksen şist ve amfibol şistler yer almaktadır. Metamorfik serilerin üzerinde yer alan kristalize kalkerler, tabakalı bir yapıdadır. Tabakaların kalınlığı 20 cm ile 100 cm arasında değişmekte olup alttaki şistlerle aralarında bir diskordans mevcuttur. Tabakalar, yaklaşık 10-15 derecelik bir açıyla doğuya doğru eğimlenmişlerdir. Tabakaların uzanış doğrultusu ise KKB-GGD yönündedir (Sayhan 1999). Dolinin üzerinde yer aldığı kalker kütleinin, bu tektonik hareketlerle sıkışma neticesinde ezilmiş bulunmasıdır. Bu ezilme neticesinde kalker blokların bünyesinde bol çatlak ve diyaklazlar meydana gelmiştir. Buna bağlı olarak, sahada anakayanın ayrışması ve küçük çakıl boyutunda parçalara bölünmek suretiyle kollüvial depolar oluşturmuş bulunması dikkatlerden kaçmaz (Sayhan 1999) (Foto 9).

Foto 9. Naldöken Dağı güneydoğu yamaçlarında yer alan Kırşehir Dolini. Dolin tabanı günümüzde mucur ocağı olarak kullanılmaktadır.

Dolin tabanı 1040 m'den başlamaktadır. Ancak, dolinin özellikle batı yamaçlarının üst kısmı 1100 m'ye kadar yükselmektedir. Batı yamaçları aynı zamanda

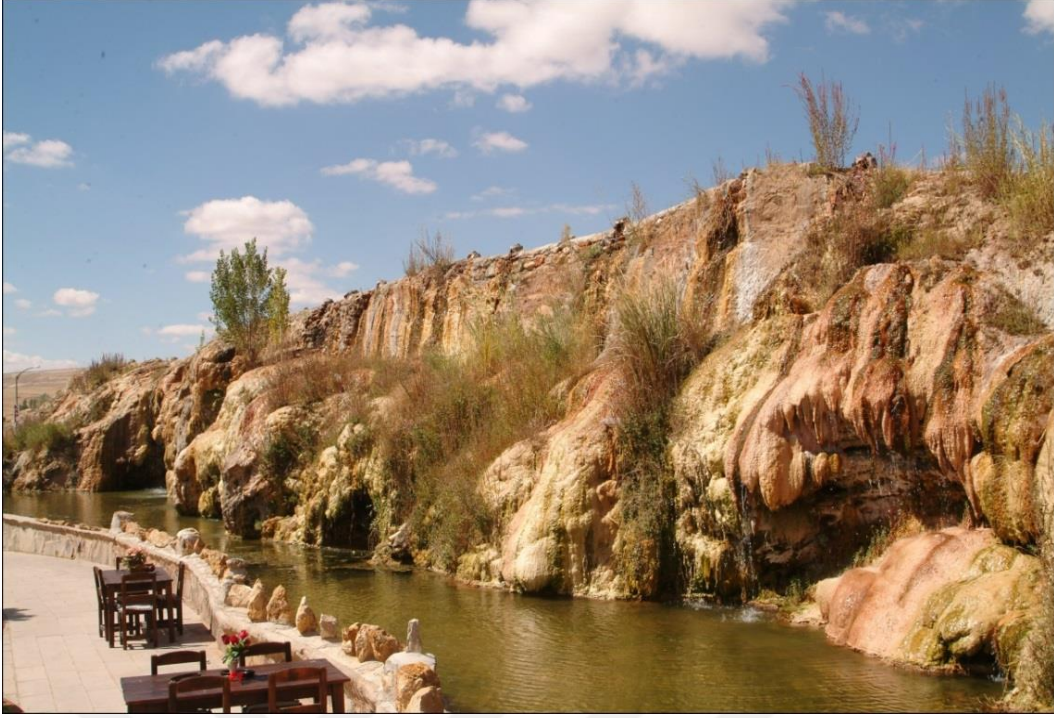
Aktif fay kuşağı üzerinde ilk dönemde lineer olarak çıkan termal sular önce bir traverten tümseği oluşturmuştur. Fay hattının üzerinde termal suyun çizgisel olarak çıkışını sağlayan yarık tılandıktan sonra, su çıkışı çatlak ve diaklazlar vasıtasıyla akımını sürdürmüştür. Bu termal suyun içerdiği kalsiyum bikarbonatlar ise traverten konisini oluşturmuştur (Sayhan H, 2005) (Foto 10).

Foto 10. Terme sıcak su kaynaklarının çıktığı traverten bölgesi

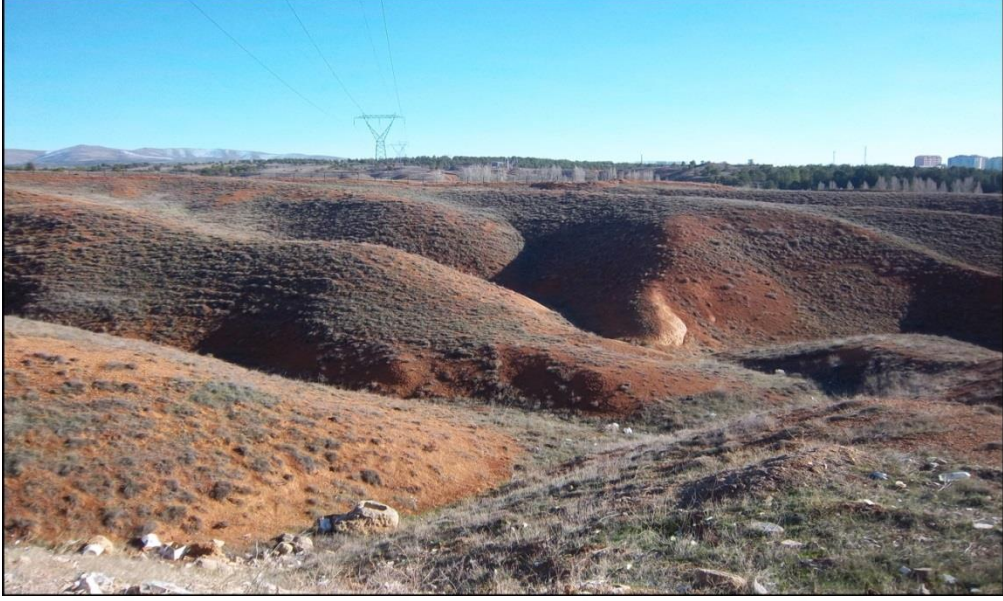
Yerleşim alanlarının büyük çoğunluğu azonal topraklar üzerinde yoğunluk kazanmıştır (Şekil 18). Kent merkezinden dağlık alana doğru çıkıldığı zaman akarsular tarafından yer yer 20-30 m kadar yarılmış olan yüzeyler üzerinde zonal toprakların ağırlıklı olduğu kırmızımsı kahverengi topraklar geniş alan kaplamaktadır (Foto 12).

Foto 12. Kervansaray Dağı batı yamaçları boyunca, seyrek bitki örtüsü altında gelişen kırmızımsı kahverengi topraklardan bir görünüm.

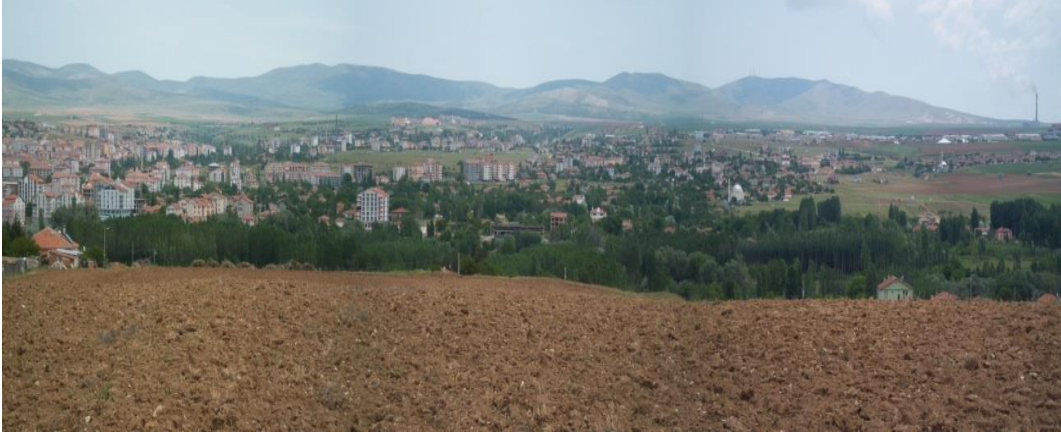
Araştırma alanımızda Kırşehir'in il merkezinin kurulduğu alanın doğu ve batı kesimlerinde görülen birikinti koni ve yelpazeleri buradan üst kısımlara doğru Kervansaray ve Naldöken Dağı etekleri boyunca geniş ve verimli tarım arazilerini oluşturur. II. ve III. sınıf tarıma elverişli arazilerinden olan bu jeomorfolojik birim, tarımsal potansiyeli yüksek alanlardır. Araştırma alanımızın genel özelliğinin aksine geniş alanlarda düzlüklerin uzandığı sayılı kesimlerden olan bu birimde, sulamanın yapılabildiği yerlerin dışında çoğu yerde kuru tarım yapılmaktadır. Yine orta ve kenar kesimlerdeki bahçelik alanların yanında, bazı taşlık oranı yüksek bölümlerinin mera olarak da kullanılmaktadır (Foto 15).

Foto 15. Kırşehir çevresindeki birikinti koni ve yelpazeleri üzerindeki bağ ve bahçe alanları.

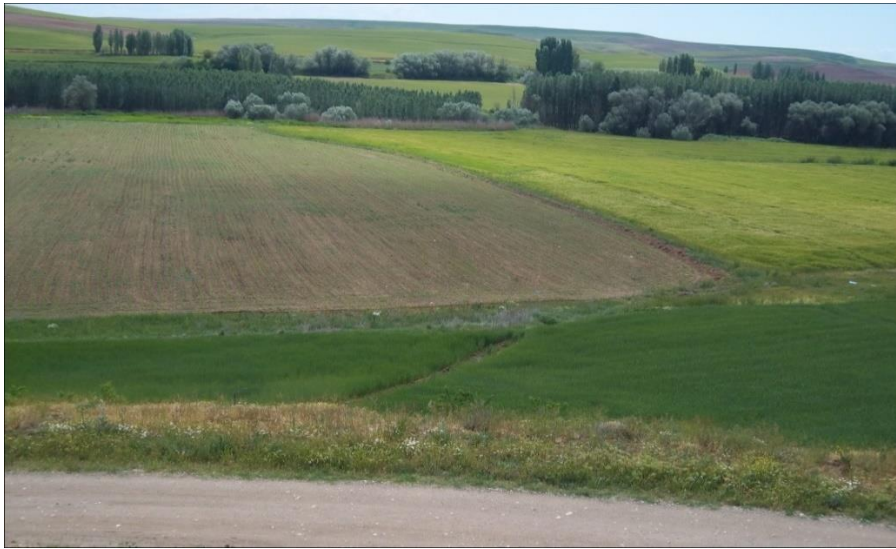
Sulamanın yapılabildiği yerlerin dışında çoğu yerde kuru tarım yapılmaktadır. Yine orta ve kenar kesimlerdeki bahçelik alanların yanında, bazı taşlık oranı yüksek bölümlerinin mera olarak da kullanıldığını görmekteyiz. Ayrıca akarsu boyunca geniş kavak bahçelerinin yoğunluk kazandığı görülmektedir (Foto 16).

Foto 16. Güzler Köyü kuzeyinde Kılıçözü Çayı boyunca yapılan sulu tarım arazileri ile söğüt ve kavak alanları.

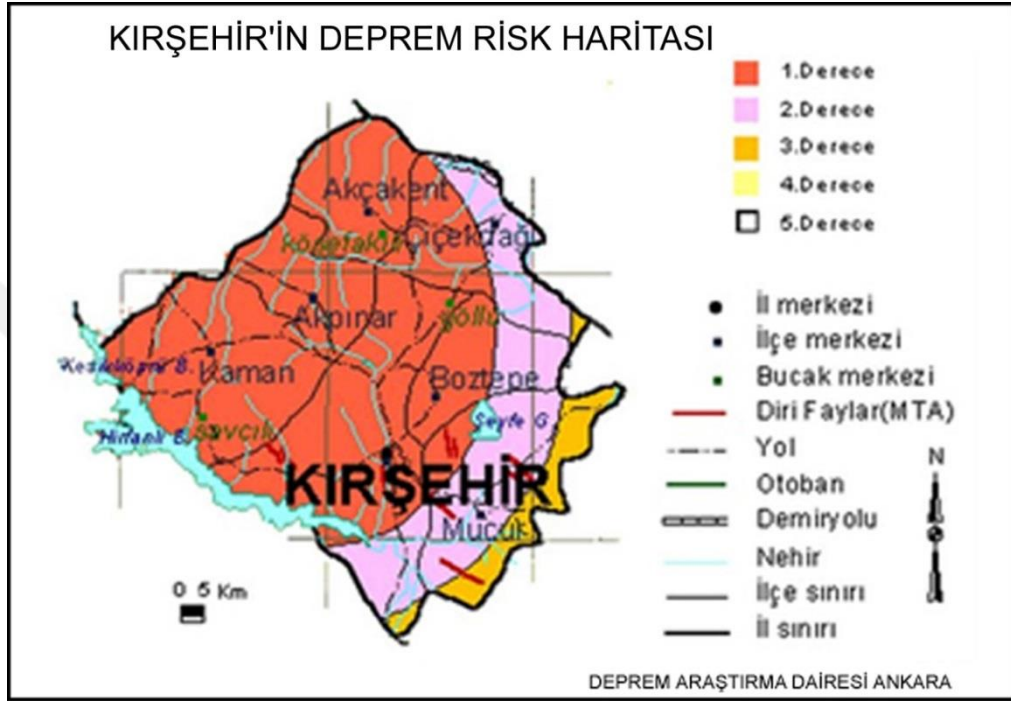
Çalışma alanı 1. derece deprem kuşağında yer almaktadır. Kırşehir’de ve yakın çevresinde büyük ölçekli deprem üretebilecek faylar bulunmaktadır (Şekil 22). Geçmişte Kırşehir ve yakın civarında meydana gelen depremler sonucunda bazı ilçelerde ekonomik kayıplar ile birlikte, birçok yapının da hasarlı hale geldiği bilinmektedir.

Şekil 22. Kırşehir'in deprem risk haritası

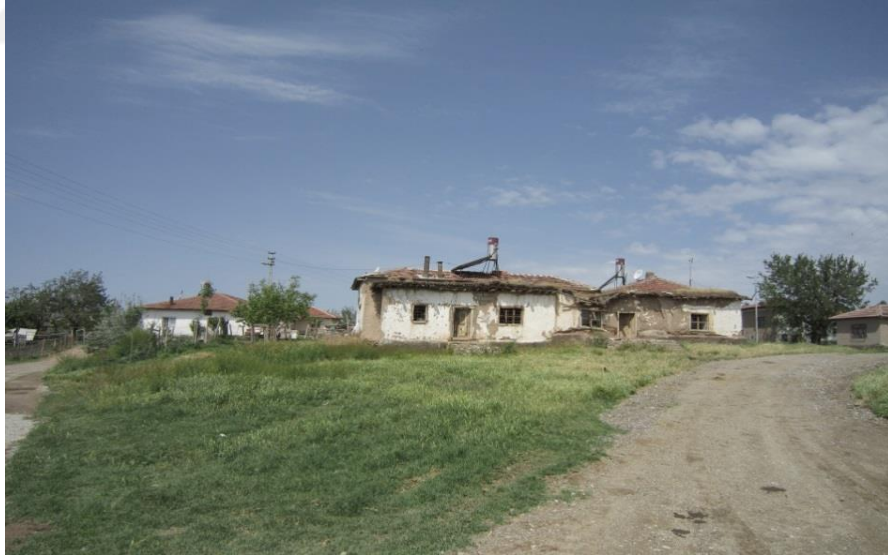
İnceleme alanındaki kırsal meskenlerin çoğu Kuvaterner birimleri üzerinde kurulmuştur. Sismik açıdan hareketli olan yörede, çok büyük depremler görülmesi de meskenlerde depreme karşı dayanıksız yapı malzemesinin kullanılması ve zemin şartları depremlerin şiddetini artırmaktadır (Foto 17).

Foto 17. Çalışma alanı güneyinde vadi tabanında kurulan Güzler Köyündeki kerpiç evlerden görünüm.

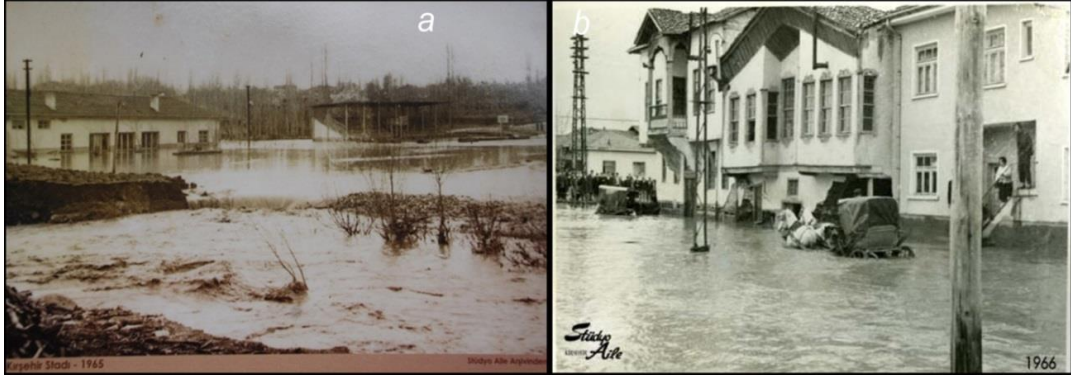
Foto 20. 1965 yılındaki şehir stadındaki sel baskını (a), 1966'de Kırşehir'de meydana gelen sel felaketi (b).

Kırşehir kuruluşundan bugüne kadar geçirdiği tarih süreci içerisinde, deprem ile birlikte erozyon, sel ve taşkınlardan etkilenmiştir. 1965-66 yıllarında şiddetli yağmurlar

ve eriyen karlarla kabaran akarsu taşmış, vadi tabanlarında tarım alanları sular altında kalmış, ayrıca Kırşehir kentinde 41 yapı ağır zarar görmüştür (Foto 20a,b).

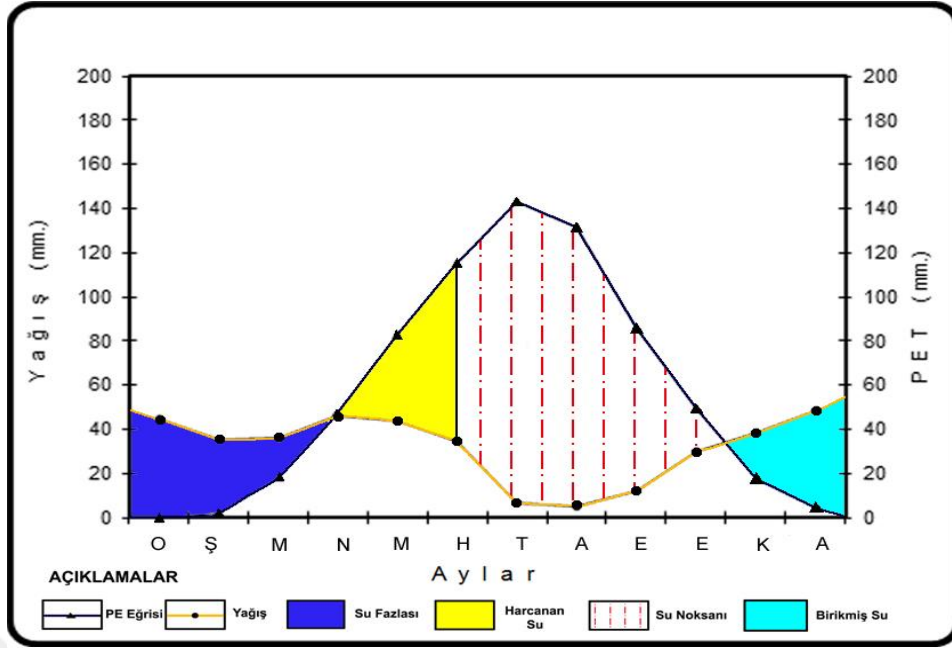
Şekil 32. Thornthwaite iklim tasnifine göre Kırşehir'in su bilançosu diyagramı

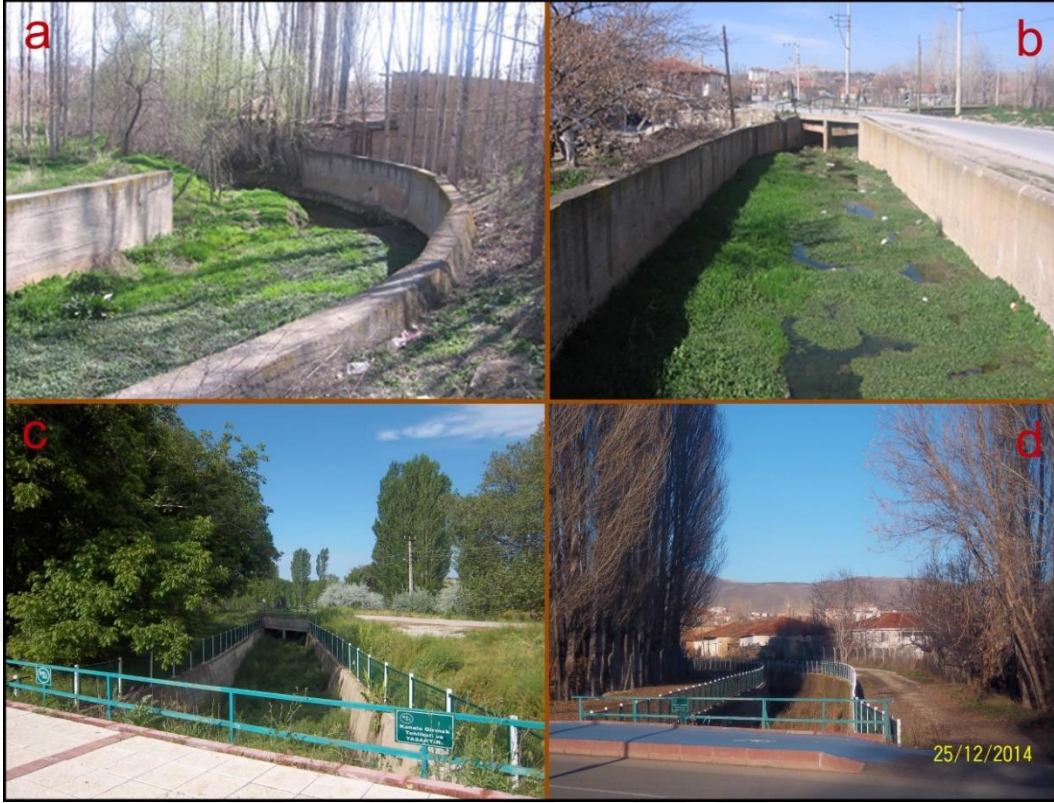
Foto 21. Şalgösteren Deresi üzerinde yapılan taşkın koruma kanalları (a,b), Sellik Deresi üzerinde taşkını önlemek için yapılan kanallar (c,d).

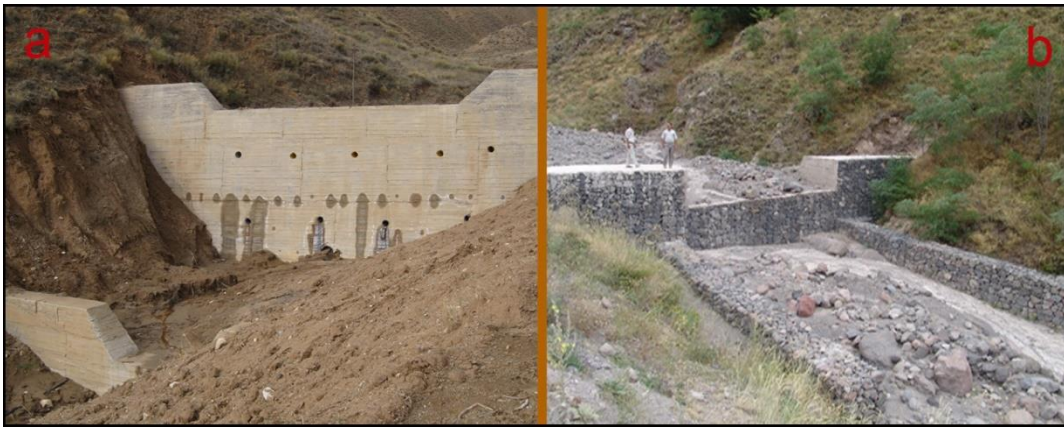
Foto 22. Kılıçözü Çayı yan kolları üzerinde düzenli akışı sağlamak için yapılan ıslah sekileri (a,b).
